Der Taufstein in St. Severi zu Erfurt und sein Überbau im Spiegel denkmalpflegerischer Tätigkeit

Die Erfurter Severikirche – ein kurzer Überblick zur Bau- und Ausstattungsgeschichte

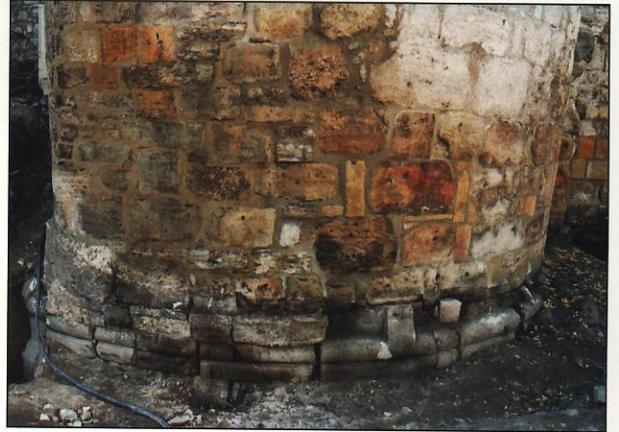
Abb. 2 Erfurt, Domberg, freigelegte Reste eines Kirchenbaus, südliche Apsis, Blick von Osten, 2005. Die unteren Steinlagen mit attischem Profil und Resten der Säulengliederung sind romanischer Bestand. Darüber eine neuzeitliche Aufmauerung unter Verwendung von spolierten Werksteinen

Tatsächlich konnten im Jahre 2005 bei Bauarbeiten am östlichen Fuß des Dombergs Fragmente eines weiteren, dritten Kirchenbaus entdeckt werden. Die freigelegten Mauerzüge gehörten zu einer mehrteiligen Choranlage.⁸ Erhalten geblieben sind die Fundamente und wenige Lagen aufgehenden Mauerwerks von drei Apsiden, wobei die südliche in der Achse des gotischen Chors von St. Severi liegt. Nimmt man an, dass sich diese, jetzt durch eine neuzeitliche halbrunde Böschungsmauer überbaute Apsis in der Mitte befunden hat und es in symmetrischer Entsprechung zur Nordseite auch auf der Südseite Apsiden gab, so müsste die Ostpartie ursprünglich fünfteilig gewesen sein. Die hohe Qualität des Mauerwerks, das Sockelprofil und die Hinweise auf eine Wandgliederung mit Halbsäulenvorlagen auf attischen Basen gestatten eine Datierung in das 12. Jahrhundert, auch bereits in dessen erste Hälfte. (Abb. 2) Eine nähere Eingrenzung auf einzelne Jahrzehnte ist jedoch nicht möglich. Damit ist auch die naheliegende Frage, ob es sich hier um die Kirche des 1123 verlegten Frauenkonvents gehandelt habe, beim gegenwärtigen Kenntnisstand nicht eindeutig zu beantworten. Im Verfüllschutt gefundene Stuckfragmente aus der zweiten Hälfte des 12. Jahrhunderts⁹ weisen darauf hin, dass die Kirche zu dieser Zeit noch in Nutzung war, vorausgesetzt, sie entstammen dem Kirchenbau, woran aber anhand des Fundzusammenhangs kaum zu zweifeln ist. (Abb. 3)
