Kunst in Pflege.
Exemplarische Erforschung und
Restaurierung bedeutender Denkmale
in Thüringen 1999 – 2023

Denkmalschutz und Gestaltungsfreiheit. Ein Diskussionsbeitrag mit Beispielen aus dem Bereich der Stuckrestaurierung¹

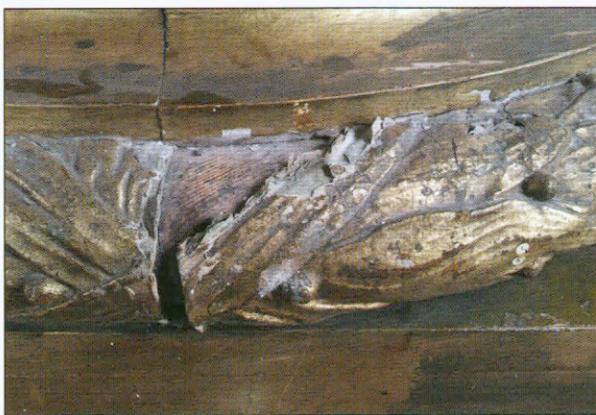
Abb. 1 Ludwigslust, Schloss, Festsaal, Säulenbasis mit Verzierungen aus Papiermaché, 2021

Ob der vorgefundene Stuck tatsächlich aus feinem Mörtel mit Gipsanteilen besteht, aus Papier oder Polystyrol, das kann der Kollege der Materialprüfanstalt bis hin zur chemischen Formel klären. Der Restaurator für Wand- und Steinfassungen ermittelt, womit der Stuck beschichtet wurde: von der Zusammensetzung der einzelnen Schichten bis hin zur Goldauflage. Er arbeitet bei Bedarf mit dem Holz- oder Metallrestaurator zusammen, wenn der Stuck Verdrähtungen, Holz oder andere größere Zuschläge enthalten sollte (Abb. 1).

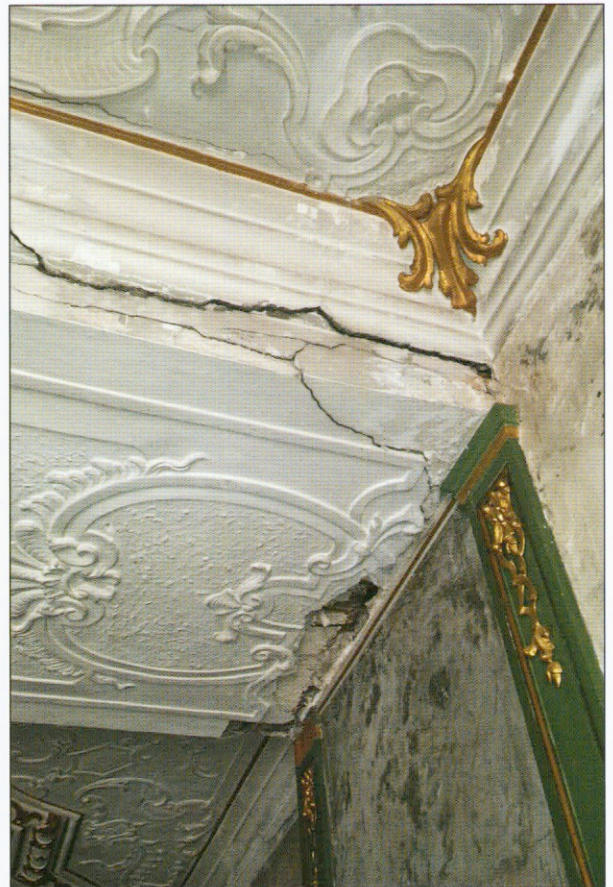
Abb. 2 Molsdorf, Schloss, 1. Obergeschoss, Risse aufgrund von Schäden im Dachtragwerk, 2021

- statische Probleme in der Wand- oder Deckenkonstruktion – Statiker (Abb. 2)
- Wassereinträge durch undichtes Dach – Holzschutzgutachter und Statiker (Abb. 3)
- holzerstörende Ursachen in der Deckenkonstruktion – Holzschutzgutachter
- zu starke kurzfristige Temperatur- und Luftfeuchteschwankungen – Nutzer
- einmalige kurzfristige Überlastung oder dauerhafte Schwingungen in der Konstruktion – Nutzer;
- Nutzeranforderungen z.B. im Hinblick auf Kabelführungen, Stromanschlüsse etc. (Abb. 4)
