# **Die Altstraße von Hirschfeld nach Obercrinitz**

Dokumentation eines Teilabschnittes  
des westlichen Frühbusser Steiges

von Wolfgang Thoss

Blankenhainer Berichte Band 28

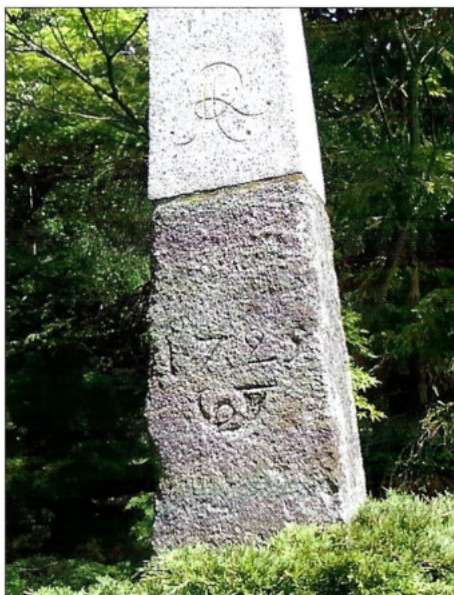
Abb. 13: Ganzmeilensäule unweit der Gaststätte „Schwarze Katz“ mit erneuertem Oberteil (14.06.2015).
