## Die Lage und die Umgebung der Ruinen

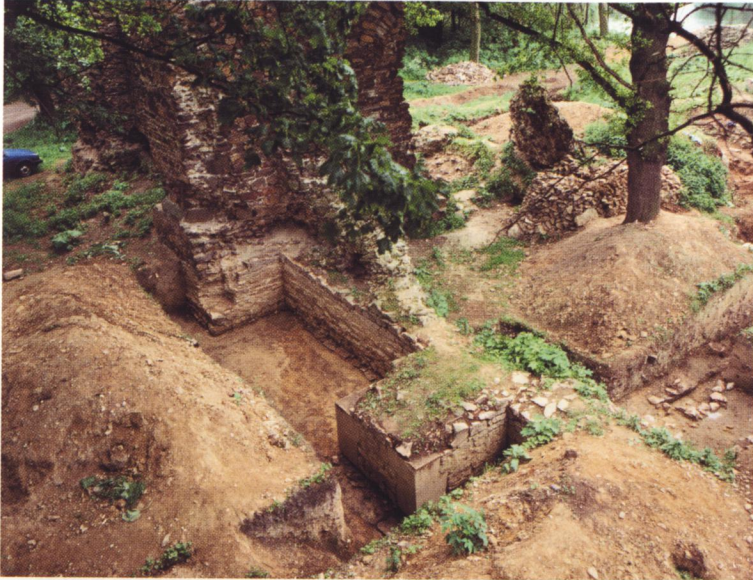
Freigelegte Außenfundamente mit Wandpfeilern des Nordostflügels.

Die Fundamente aller vier Palastflügel wurden nachweislich in einem Zuge fertiggestellt, wobei im Grundriß die dichte Besetzung der Außenwände mit mächtigen Wandpfeilern auffällt, denen im Innern kleinere Wand- und Eckpfeiler entsprechen. Letztere deuten vielleicht auf eine ursprünglich beabsichtigte Kreuzgrat-Einwölbung aller Untergeschosse hin. Diese großartige Konzeption kam aber offensichtlich nicht zustande, weil wir ansonsten Anhaltspunkte an den erhaltenen Mauern und im Verfalls- und Abbruchschutt hätten finden müssen.

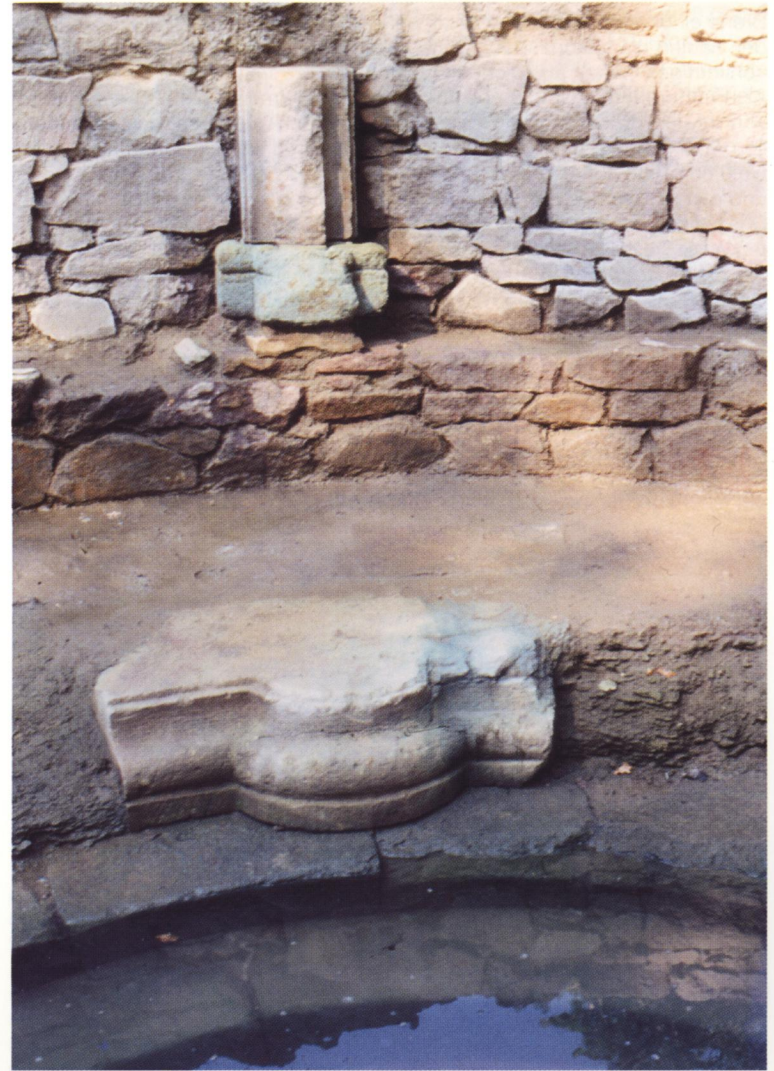
Im Wasserhaus: Beckenrand, Umgang und Wandsäule.

Den „Basen“ des Beckenrandes entsprechen an der Innenwand des Raumes acht profilierte Wandsäulen aus weißgrauem Sandstein auf edel profilierten Basen aus leuchtend blaugrünem Porphyry. Bei der achten Säule, genau im Westen und in der Mitte zwischen den Zugangstüren, sind Basis und Säulenschaft nicht getrennt, sondern aus einem einzigen Sandsteinstück gearbeitet. Außerdem ist die „Basis“ hier völlig andersartig profiliert. Leider haben mutwillige Zerstörungen noch vor der endgültigen Fertigstellung und auch vor Beginn der bereits mehrfach erwähnten „einfachen“ (das heißt nach anfänglichem Maße „unangemessenen“) Nutzung von Palast und Wasserhaus, also schon in der ersten Hälfte des 13. Jahrhunderts, wesentliche Details gerade auch dieser hervorgehobenen Säule unkenntlich gemacht.

Um das Wasserbecken führt ein Umgang, der durch einen bankartigen Sockel von 30 - 40 cm Höhe und 28 - 40 cm Breite auf das Maß von 110 - 125 cm
