## DIE KIRCHE VON SCHMIRMA

## DIE NEUGESTALTUNG DES INNENRAUMES 1921/22\*

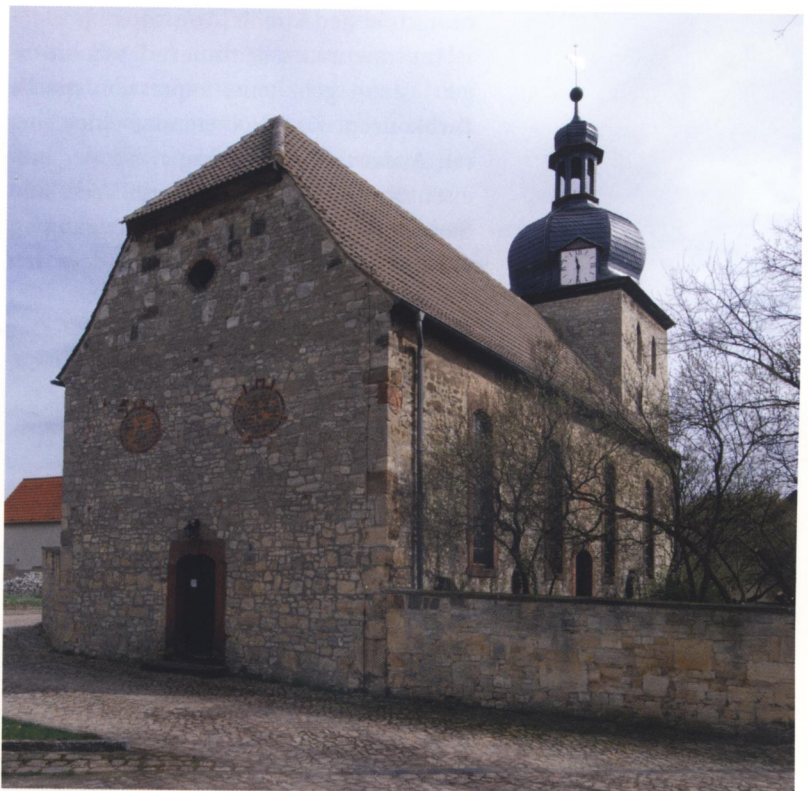
Die Dorfkirche von Schmirma besteht aus einem einschiffigen rechteckigen Saalraum und eingezogenem quadratischem Chorturm im Osten (Abb. 1). Der Saal wird von einem abgewalmten Satteldach geschlossen, den Turm bekrönt eine Zwiebelhaube mit Laterne. Das Kirchenschiff verfügt über je einen Zugang im Westen und Süden, auch der Turm ist separat durch ein Portal von Süden her begehbar. Während am Saal durch langbahnige und kleinteilig unter-

ABB. 1 (linke Seite)  
Die Kirche von Schmirma in einer Ansicht von Norden, Foto: 2012
