DIE SANIERUNG DES HALLESCHEN STADTBADES UNTER DENKMALPFLEGERISCHEN ASPEKTEN

› *Andreas Rühl*

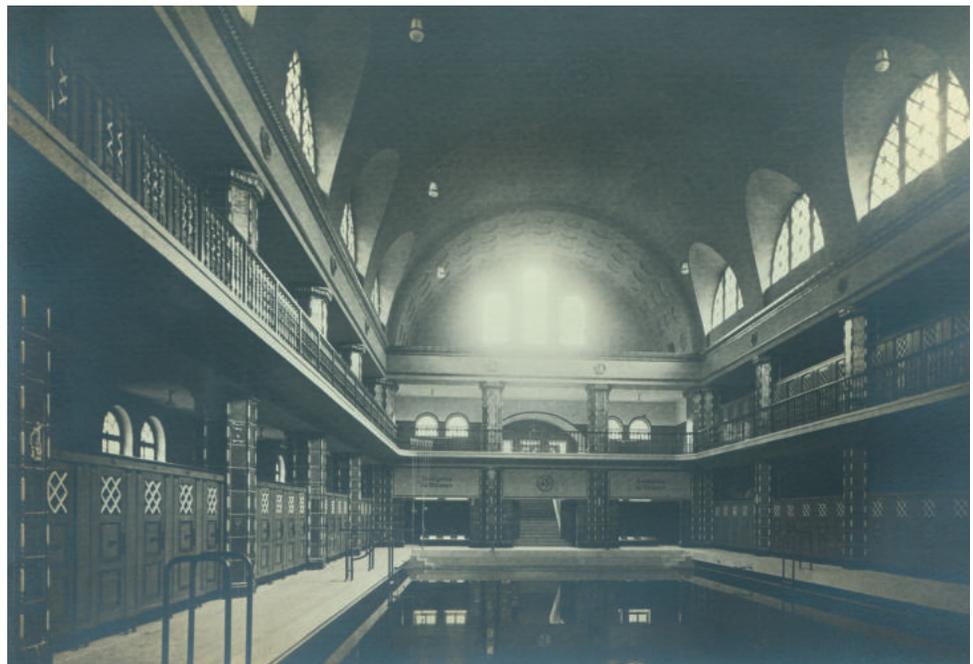
ABB. 1
Männerschwimmbad, Blick
nach Osten (um/nach 1916)

Die massivsten Schädigungen erfuhr die Männerschwimmhalle, die mit ihrer von zwanzig achteckigen Pfeilern getragenen tonnenförmigen Decke, der umlaufenden Galerie und den großen gestaffelten Fens-

tern des Obergadens ursprünglich an ein Kirchenschiff erinnerte (Abb. 1). Obwohl sich Decke und Satteldach noch in einem relativ guten Zustand befanden, wurden diese gestaltprägenden Bauteile im Zuge von Umbauarbeiten 1972 zerstört. An die Stelle der gewölbten Rabitzdecke trat eine schallschluckende Unterdecke in Flachbauweise. Gleichzeitig wurden sämtliche Fensteröffnungen an Giebel- und Längsseiten vermauert.⁴ Der Außenbau verlor damit neben seinen wohlproportionierten Giebelansichten auch wesentliche architekurgliedernde Elemente an den Längsseiten.

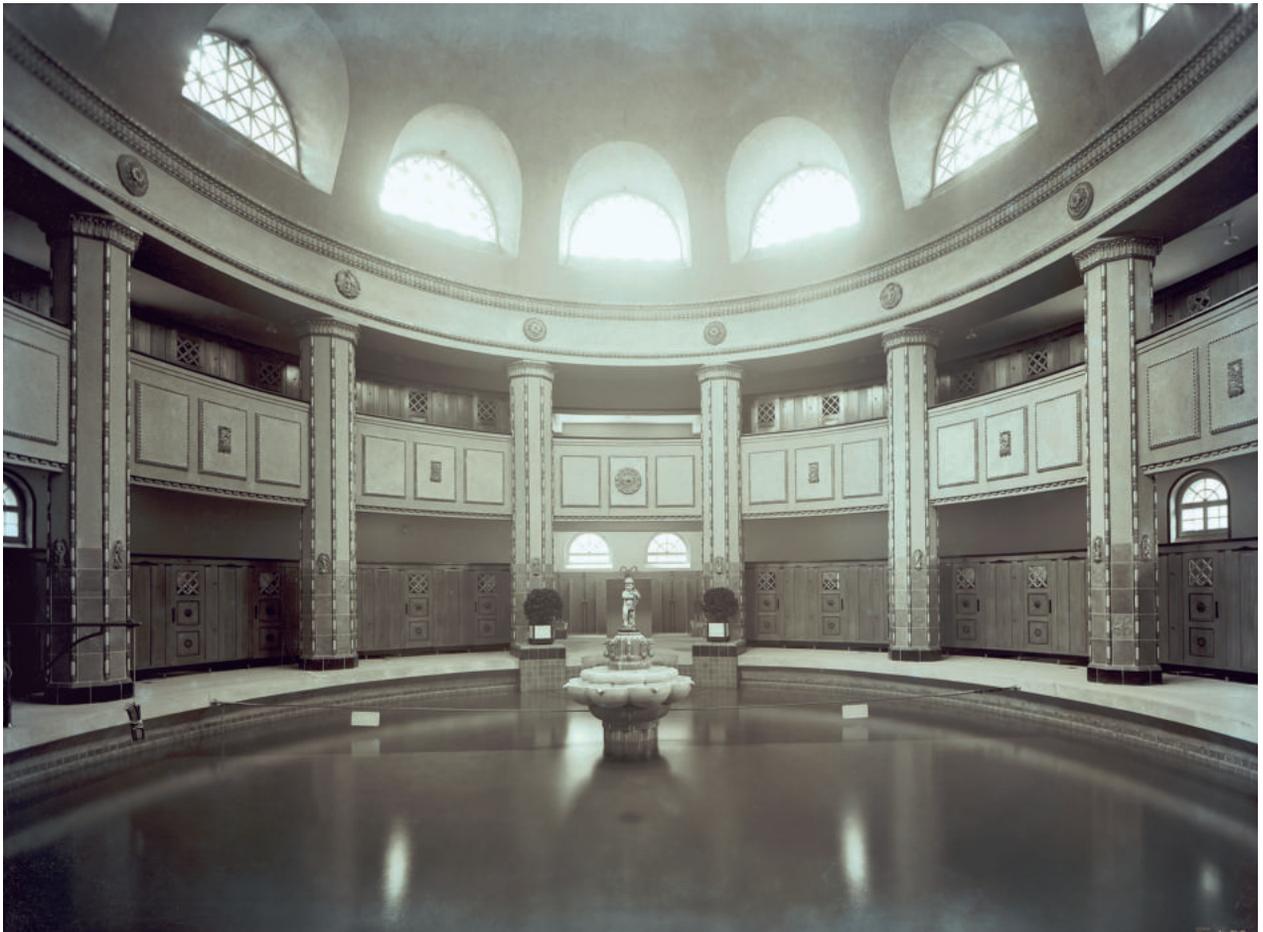
ABB. 2
Frauenschwimmbad, Blick
nach Norden (um/nach 1916)

Im Gebäudeinneren wurde zur gleichen Zeit der Brunnen aus dem ovalen Wasserbecken der Frauenschwimmhalle mit seiner noch vom Jugendstil beeinflussten Skulptur ersatzlos abgebrochen (Abb. 2, 3).⁵ Die 1973/74 realisierte Neugestaltung von Teilbe-

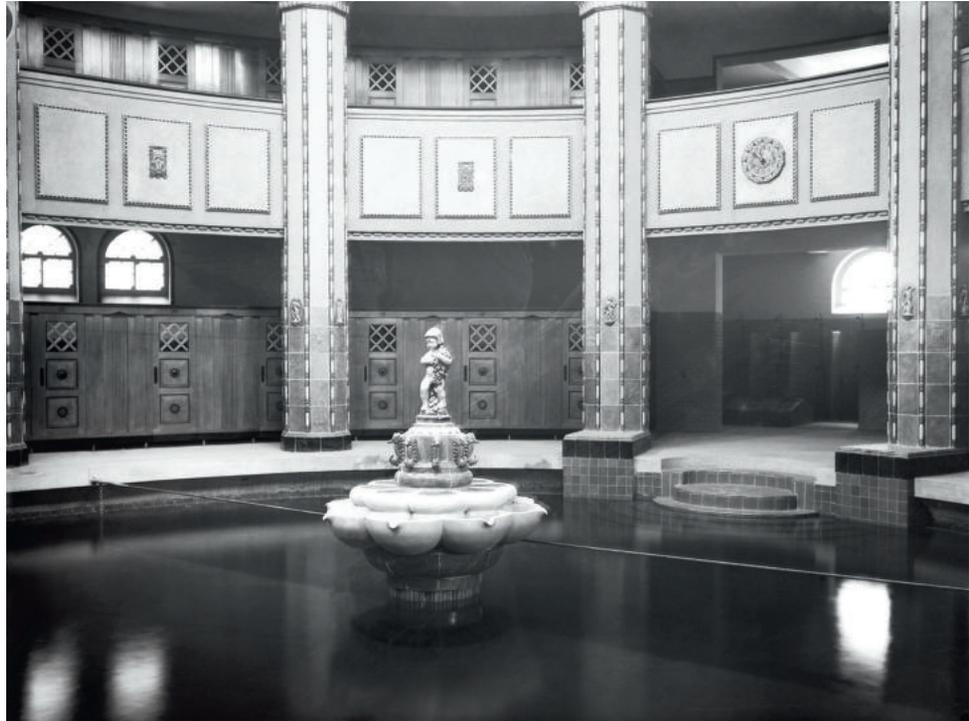
ABB. 3

Frauenschwimmbad, Blick nach Norden mit Brunnen, Detail (um/nach 1916)

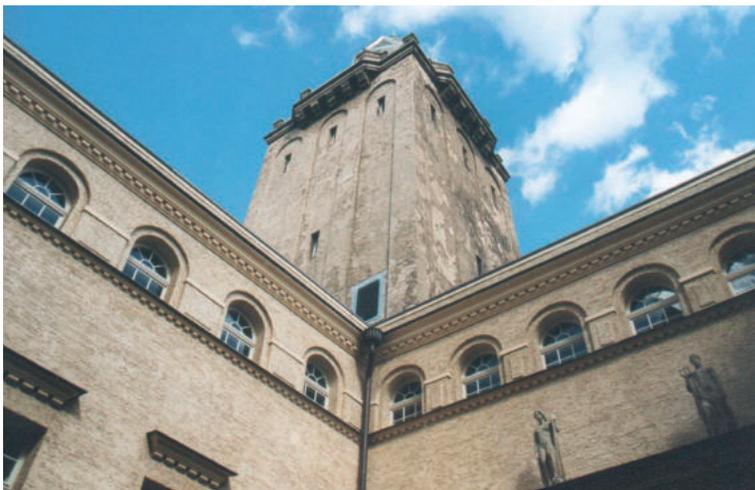
ABB. 4

Innenhof, Blick zum Turm (1995)

Auf dieser Grundlage wurden in den Jahren 1994/95 mit großzügiger Unterstützung der Wüstenrot-Stiftung erste umfangreichere Erhaltungs- und Sanierungsmaßnahmen durchgeführt. Diese umfassten die Erneuerung von Dachdeckungen und Dachentwässerungen, Instandsetzungsmaßnahmen an Teilen der Dachkonstruktion, die Sanierung der Fassaden an der Schimmelstraße und im Innenhof, die Sanierung der dortigen Freitreppe sowie die Erneuerung be-

ziehungsweise Aufarbeitung ausgewählter Fenster und Türen (Abb. 4–6). An der zur Schimmelstraße orientierten Schauffassade wurde schließlich auch der nach einem Entwurf des Architekten Martin Knauthe

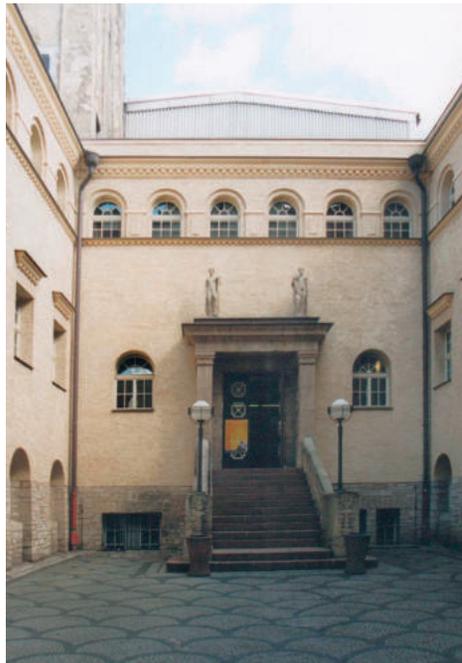
ABB. 5
Innenhof, Blick zum Haupt-
eingang (1995)

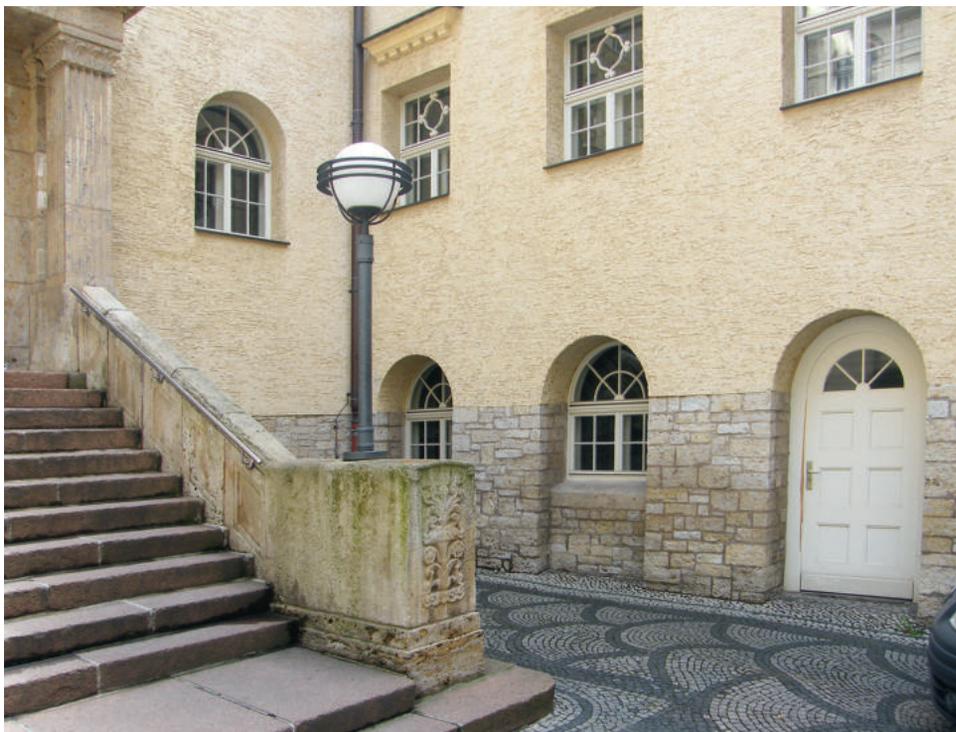
ABB. 6
Innenhof des Stadtbades mit
1994 erneuerten Putzflächen
und Fenstern (2014)
