INHALT

EINFÜHRUNG

richtet worden sein kann«, so verschweigt er die erforderliche längere Bauzeit vom Fundament an bis zu eben jenem Giebel.³⁰

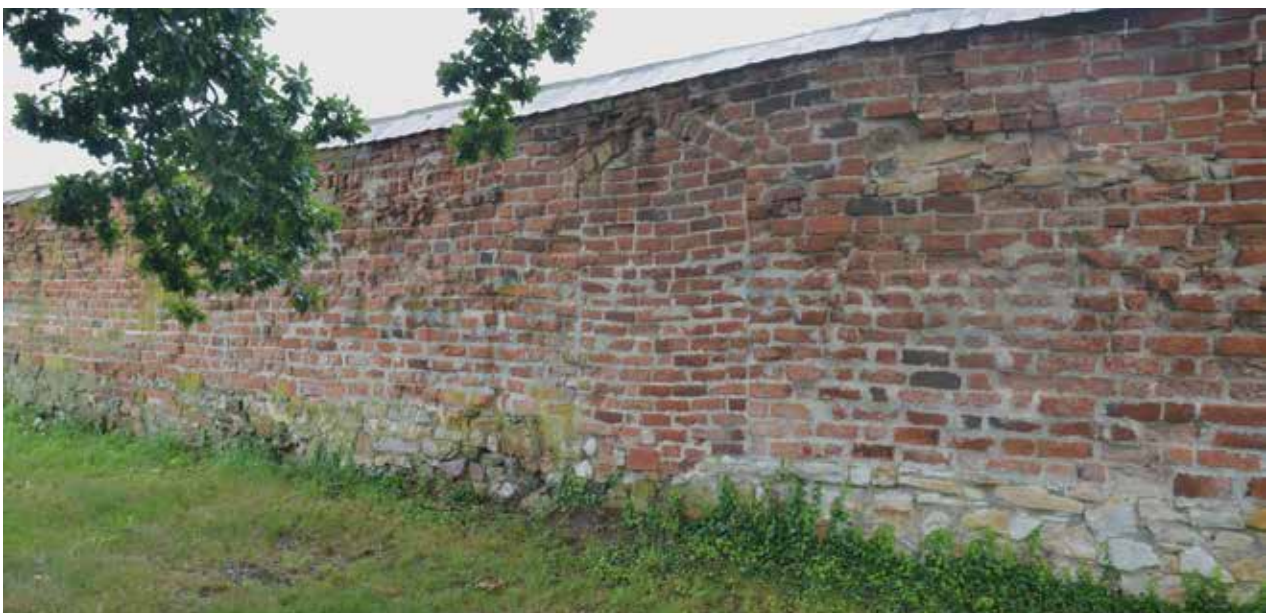
ABB. 1
Jerichow, südwestliche Klostermauer, Innenseite, Blick von Nordwesten (2020)

erhaltenen Bestand nicht nachweisbar. Erst mit der ältesten nachmittelalterlichen Bauphase 5 erfolgen in der zweiten Hälfte des 19. Jahrhunderts wieder umfangreiche Reparaturen, wobei eine Vielzahl von innen wie außen errichteten Strebpfeilern ins Auge fällt, mit denen die teilweise erheblich aus dem Lot kippende Mauer stabilisiert werden sollte. Möglicherweise fällt diese Bautätigkeit in die Phase der 1853 begonnenen Rekonstruktionen durch Ferdinand von Quast. Auf jüngere Reparaturen im 20. Jahrhundert sei nur hingewiesen (Abb. 1–3).

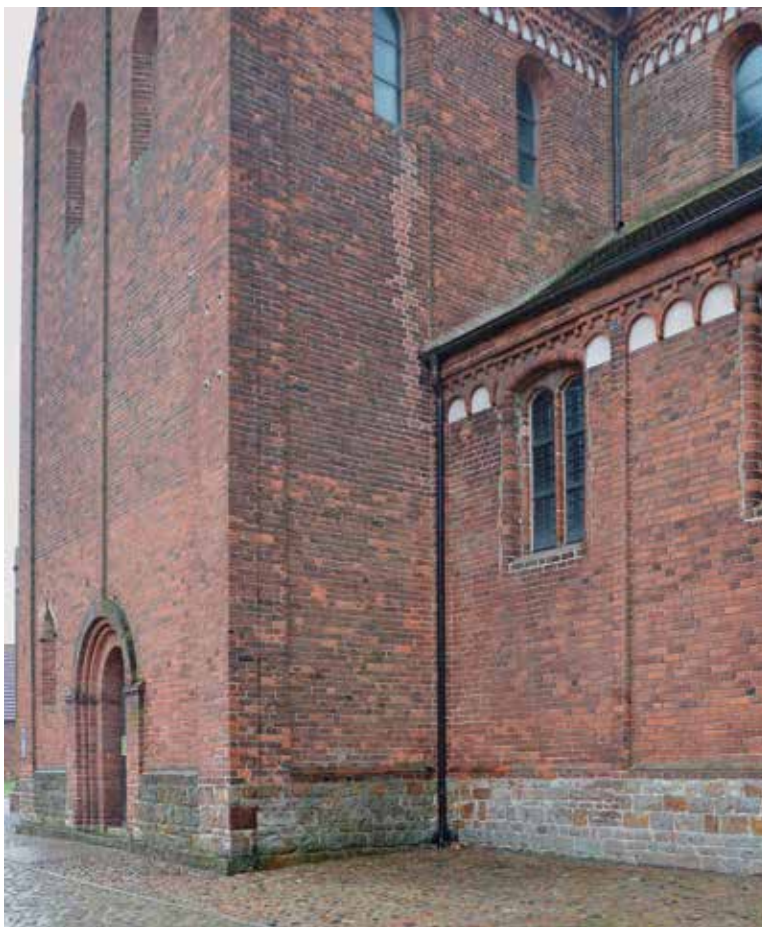
ABB. 8

Stiftskirche, nördliches Querhaus und nördliches Seitenschiff, Blick von Nordwesten (2020)

Mit überzeugenden Argumenten konnte Bleis allerdings nachweisen, dass es in der Westflucht des Querhauses einen konkreten Bauabschnitt gegeben haben muss, da die Gerüstlöcher in der Westwand des Querhauses und die in den anschließenden Langhauswänden nicht gleichzeitig benutzt worden sein können.³¹ Diese Beobachtungen belegen zusätzlich die Abfolge des Bauens von Ost nach West, wobei mit dem Querhaus die liturgisch zunächst benötigten Ostteile (weitgehend) fertig, mittels einer provisorischen (hölzernen?) Wand nach Westen verschlossen und somit bereits nutzbar waren (Abb. 8).

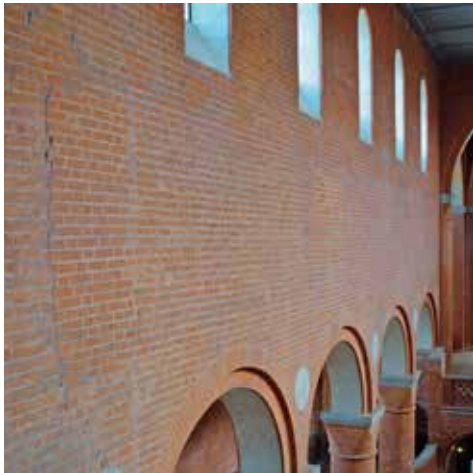
ABB. 9 LINKE SEITE
Stiftskirche, Mittelschiff, Blick von Osten (2020)
