## VOM STÖCKCHEN ZUM STEINCHEN

Zu Bestand und Erhaltung der mittelalterlichen Wandmalerei in der Salvatorkirche Altenhausen, OT Ivenrode

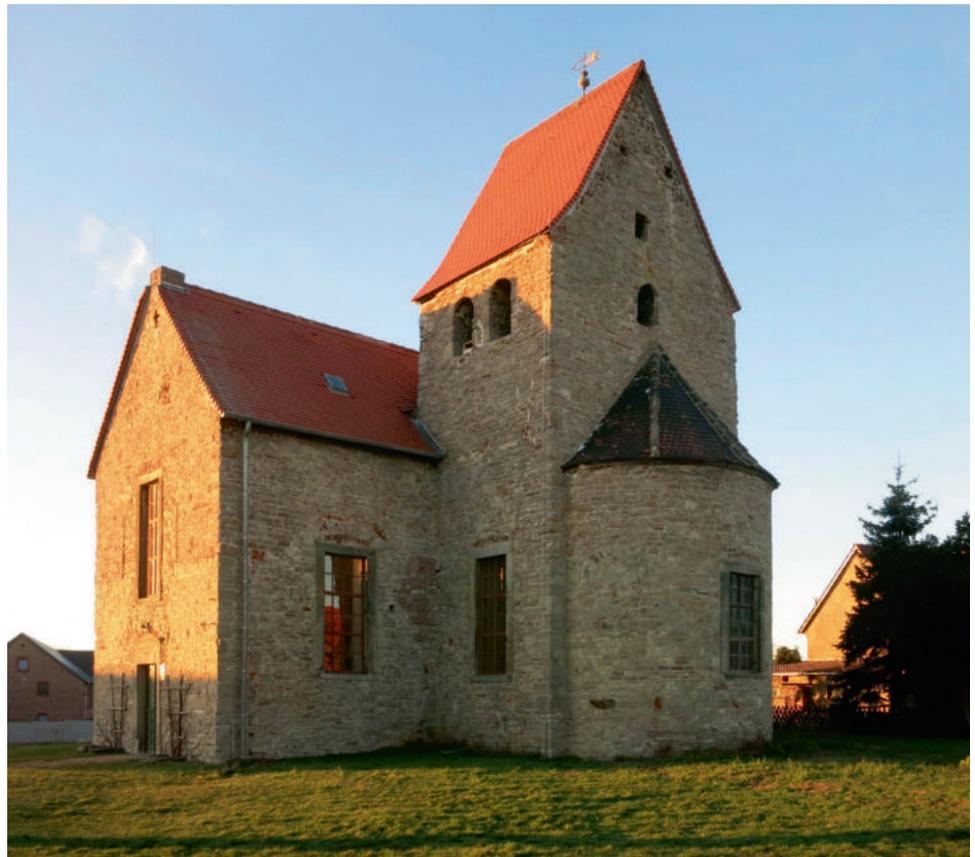
**ABB. 1**  
 Altenhausen, OT Ivenrode,  
 Ansicht der Salvatorkirche von  
 Südosten (2021)

Der Ort Ivenrode liegt im Landkreis Börde und gehört seit 2010 zur Gemeinde Altenhausen. Die im Folgenden thematisierte evangelische Salvatorkirche befindet sich im westlichen Teil, auf einem den Ort an dieser Stelle dominierenden Hügel. Ihre Bauform entsprach ursprünglich der einer Chorturmkirche (Abb. 1). Vom romanischen Ursprungsbau hat sich der Ost-, Nord- und Südflügel erhalten. Nach baulicher Erweiterung und Umgestaltung Ende des 17. und Anfang des 18. Jahrhunderts erhielt die Kirche ihren heute überlieferten Grundriss, bei dem alle Flügel der Kirche etwa gleich groß sind und ein griechisches Kreuz beschreiben. Im Zuge dessen wurde auch eine vorwiegend hölzerne und in weiten Teilen holzsichtige Neuausstattung des Innenraums vorgenommen, die diesen bis heute maßgeblich prägt. Hierzu gehören die Emporen, die Bänke, die Orgel und der Kanzelaltar (Abb. 2).<sup>1</sup> Letzterer ist als raumübergreifende Altarwand in den ehemaligen westlichen Abschluss des Chorraums eingefügt. Zu beiden Seiten befinden sich Türöffnungen, die den Durchgang ermöglichen. Dort ist heute auch der Aufgang zum Kanzelkorb lokalisiert. Der Fokus der nachstehenden Erläute-

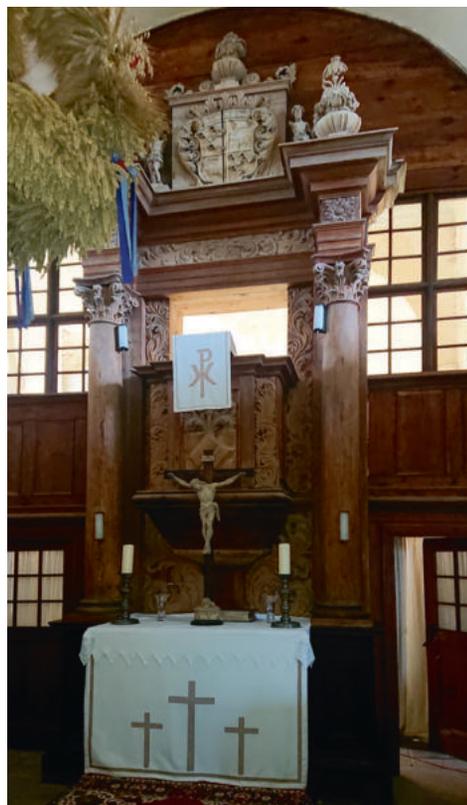
**ABB. 3 (rechts)**  
 Chor hinter dem Kanzelaltar,  
 Blick nach Osten in die Apsis  
 (2020)

Die nunmehr vom Kirchenraum getrennten Bauteile Chor und Apsis erlebten in den letzten Jahrzehnten eine vorwiegend praktische Nutzung (Abb. 3). Die Apsis weist eine Breite von 4 m und eine Scheitelhöhe von ca. 6,50 m auf. Ihr vorgelagert ist eine einfache Stufe, so dass sich das Bodenniveau über dem des Chors und damit des übrigen Kirchenraums befindet. Der Rundbogen der Apsiskalotte beginnt oberhalb je eines Kämpfersteins. Die mittige großformatige Fensteröffnung der Apsis stellt ein Resultat des barocken Umbaus dar. Ursprünglich befand sich hier je ein kleineres, rundbogiges Fenster nach Nordosten und Südosten, ggf. ein weiteres mittig an Stelle der heutigen Öffnung.

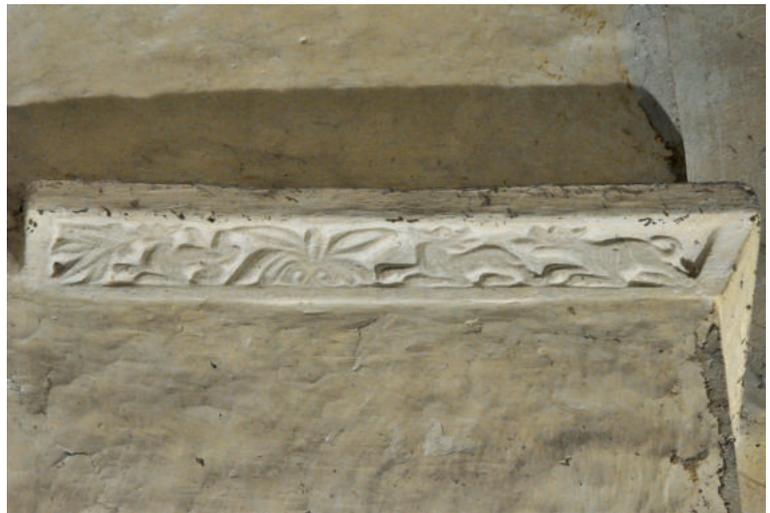
ABB. 4

Apsis, südlicher Anschluss zur Triumphbogenstirnwand, Kämpferstein mit Tiermotiven (2019)

Das oben genannte Forschungsprojekt im Jahr 2019 ermöglichte die fotogrammetrische und in Teilen strahlendiagnostische Dokumentation des Bestandes. Dies bot die Grundlage zur Umzeichnung und zur besseren ikonografischen Bewertung des Dargestellten. Parallel hierzu erfolgte die bauhistorische und kunstgeschichtliche Auseinandersetzung mit dem Objekt. Die Kämpfersteine am Übergang zur Apsiskalotte zeigen plastische Pflanzen- und Tiermotive (Abb. 4). Sie werden in die Zeit um 1150 datiert. Die Wandmalereien sind hingegen in

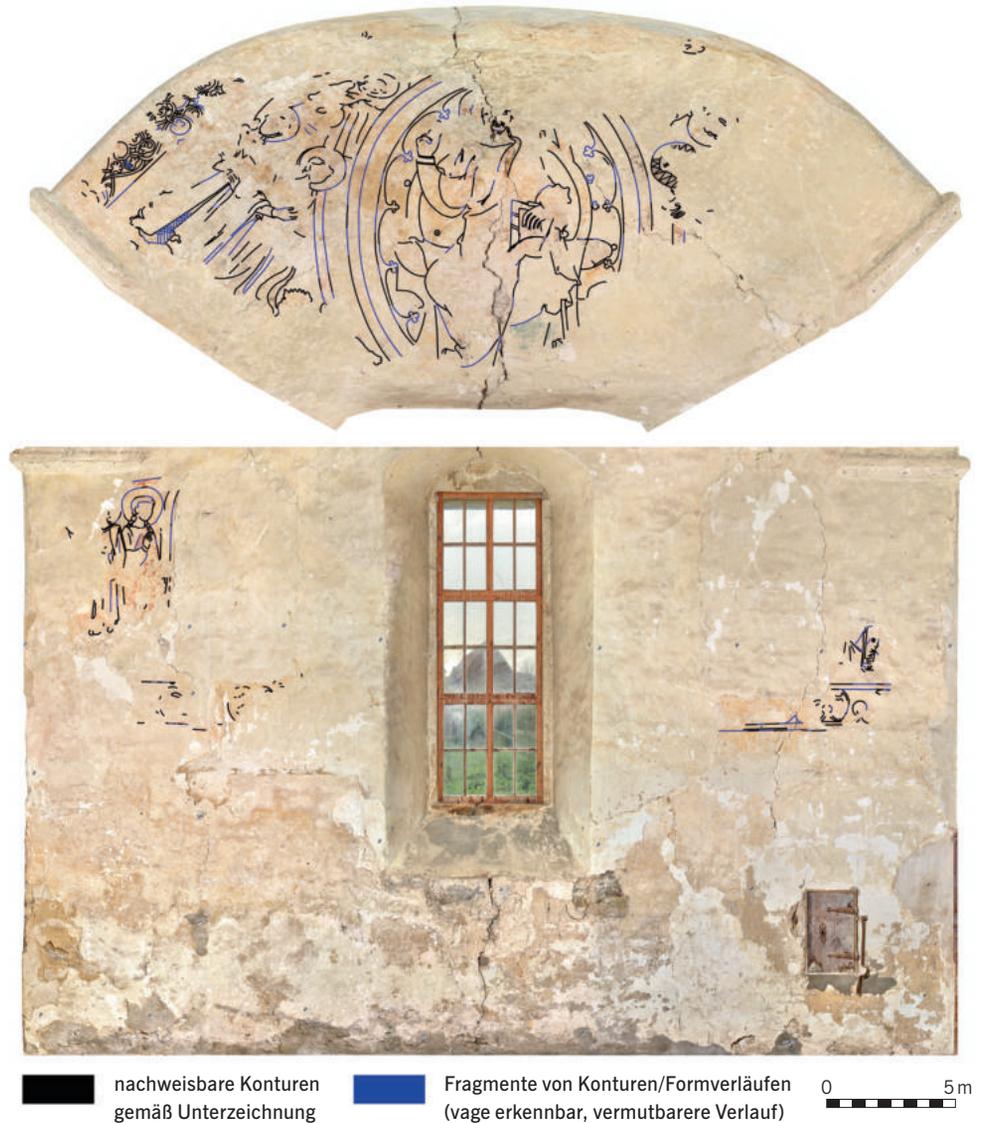
ABB. 5

Umzeichnung der mittelalterlichen Wandmalerei im Zuge des Projektes »Digital Heritage – Mittelalterliche Wandmalereien in der Börde« (2019)

In der Apsiskalotte wird Christus mit grünem Gewand und rotem Mantel frontal thronend in einer Mandorla in Gestalt der *Maiestas Domini* wiedergegeben (Abb. 5). Zu den Seiten finden sich Fragmente von je zwei Heiligen oder Aposteln. In den Zwickeln der Mandorla lassen sich die vier Evangelistensymbole zum Teil noch belegen. Eingefasst wird die Darstellung durch einen ornamentalen Fries im Bogen zwischen den beiden Kämpfersteinen. In den unteren Wandbereichen sind die Malereien in ihrem Bestand deutlich reduziert. Auch in diesem Abschnitt sind figürliche Darstellungen sichtbar. Hierzu gehören nordöstlich zwei Heilige, von denen einer an das ehemalige linear gerahmte Fenster anschloss und seine rechte Hand segnend erhoben hat (Abb. 6). Im südöstlichen Bereich lassen sich noch Fragmente eines fortlaufenden ornamentalen Frieses sowie eine zur Seite gewandte, geflügelte, kleinere Figur erkennen.
