Denkmalpflege

DIE DOPPELKAPELLE ST. CRUCIS IN LANDSBERG – MAßNAHMEN ZUR ERHALTUNG AM BAUWERK IN DEN JAHREN 2018–2022

› *Torsten Arnold, Janpeter Krüger, Stefanie Lindemeier, Larissa Piepo*

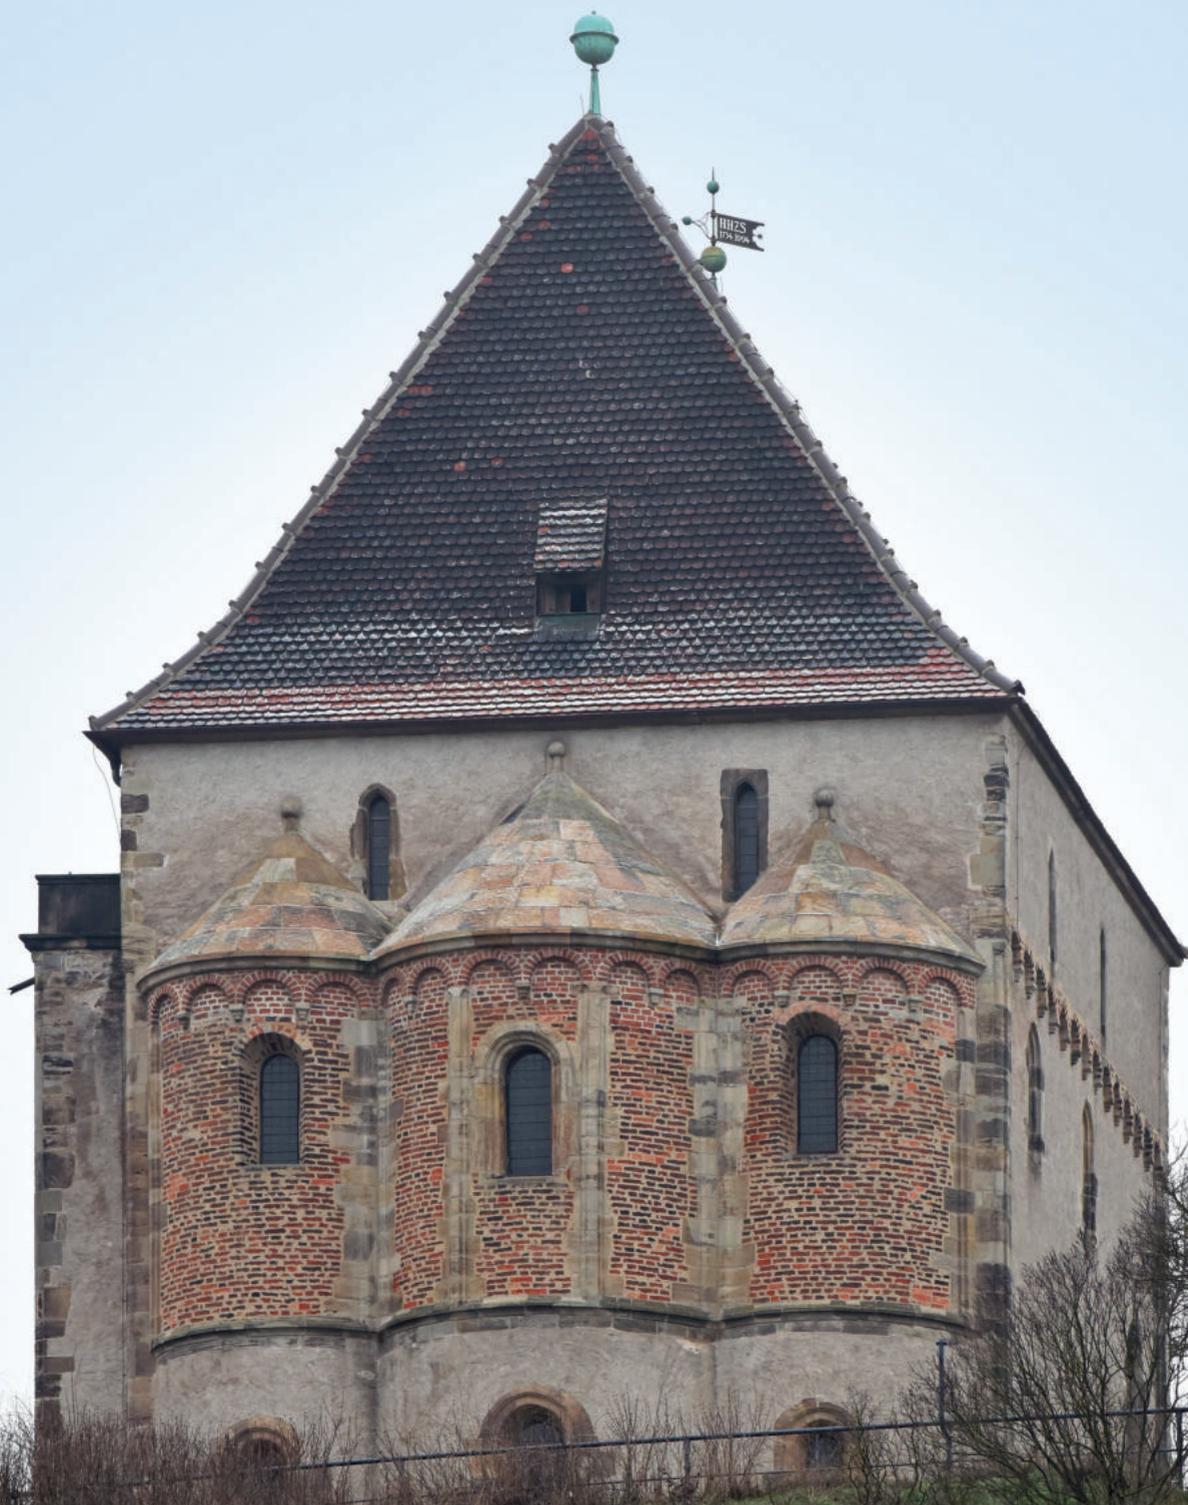
ABB. 1 (linke Seite)
Doppelkapelle Landsberg (Saalekreis) nach Ertüchtigung der Apsidendächer. Die Kupferdachrinne am Hauptdach (Ostseite) ist nahezu nicht wahrnehmbar (2023)

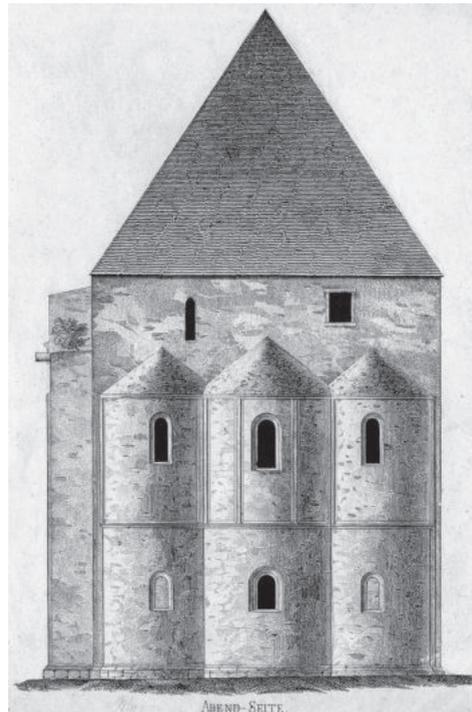
ABB. 2 (links)

Ostseite nach August Stapel 1844. Die Apsidendächer, hier noch ohne Rundbogenfries und mit flacheren Halbkegeldächern im Zustand vor der Instandsetzung 1860/61

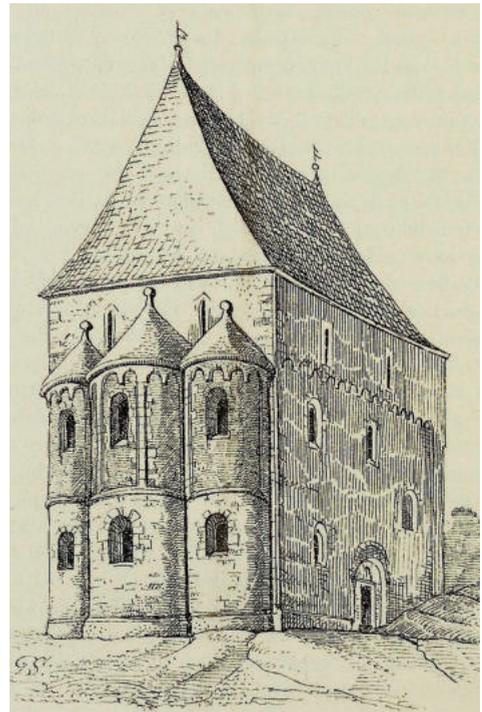
**ABB. 3 (rechts)**

Ostseite nach Gustav Schönermark um 1891 mit den 1860/61 veränderten Abschlüssen der Apsiden (vgl. Plathner, wie Anm. 5, S. 126, Abb. 74)

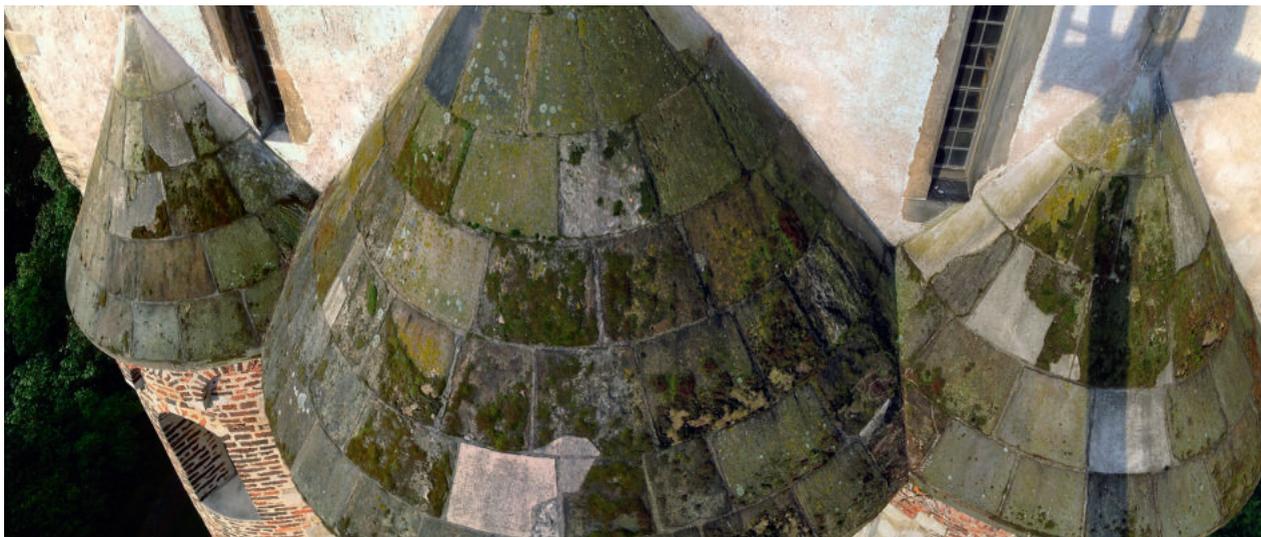
ABB. 4
Dachlandschaft der Apsiden mit massivem biogenen Bewuchs (Panoramaaufnahme, 2014)

Hinzu kam ein starker biogener Aufwuchs auf den Sandsteinabdeckungen der Apsiden (Abb. 4). Betrachtet man Fotos aus den letzten 30 Jahren, so ist die Intensivierung der Besiedlung der Oberflächen auffällig. Mit der Verbesserung der Luftqualität, einhergehend mit zurückgegangenen Einträgen schwefelsaurer Luftschadstoffe gelöst in Wasser, sind vermutlich günstigere Bedingungen für biogene Auflagerungen entstanden.

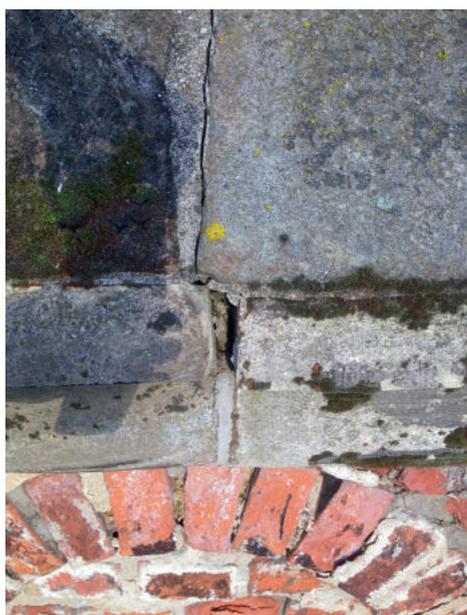
ABB. 5
Detail Fugenbild mit Abriss von der Steinflanke und teilweise Verlust des Fugenmörtels. Darunter sichtbar Auswitterungen des Fugenmörtels im Mauerwerk des Traufbereiches (2014)

Die Hauptursache der stetigen Durchfeuchtung war u. a. das undichte Fugensystem. Ein Großteil der Fugen wies Flankenabriss zum Stein auf (Abb. 5). Durch diese Risse konnte Wasser eindringen und so zu beginnenden Feuchteschäden im darunterliegenden Gewölbe führen. Dazu kommen vorhandene hygroskopische Salzlasten im darunterliegenden Gewölbeaufbau¹⁰ und eine Taupunktproblematik in vorhandenen Hohlstellen. Das ablaufende Wasser der Halbkegeldächer wurde zudem über das Traufgesims in das darunterliegende Ziegelmauerwerk eingetragen. Da auch der oberflächennahe Austrocknungsprozess weitgehend über diesen Bereich der Apsiden vonstattenging, kam es durch Versinterungen
