Uwe Wagner

Nikolaiturm zu Erfurt, Entdeckung und Erhaltung eines 1361 datierten mittelalterlichen Wandmalereifragments der Vita der heiligen Elisabeth von Thüringen

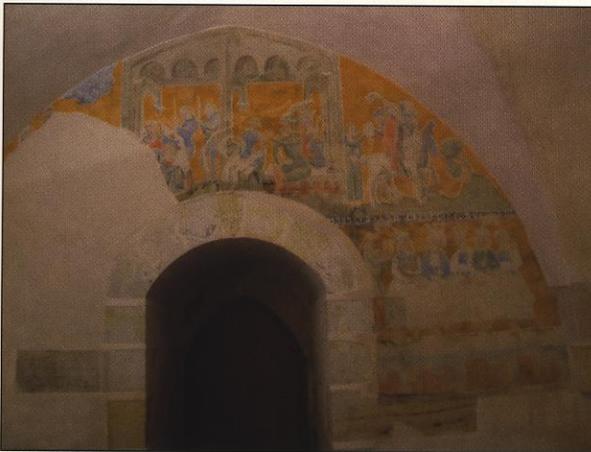
Abb. 1 Erfurt, ehemalige Nikolaikirche, Erdgeschoss des Turmes, Elisabethkapelle, Südwand nach Abschluss der Gesamtmaßnahme Konservierung und Restaurierung der Wandmalereien zur Vita der Heiligen Elisabeth, November 2006

Die im Jahre 2003 begonnenen mehrjährigen Konservierungs- und Restaurierungsmaßnahmen an den Fragmenten des mittelalterlichen Wandmalereizyklus konnten zum Ende des Jahres 2006 erfolgreich abgeschlossen werden (Abb. 1). Der an der Südwand erhaltene umfangreiche Wandmalereibestand war durch Lockerungen im gesamten Gefüge des Putz- und Farbschichtenmaterials und durch ungünstige klimatische Bedingungen stark gefährdet. In die Erhaltungsmaßnahmen einbezogen waren zudem weitere Maleriereste der Nord- und Westwand sowie die Putze der Gewölbekappen. Die Oberflächen des Quadermauerwerks des Altares und der Gewände der Türen und Fenster wurden gereinigt.¹

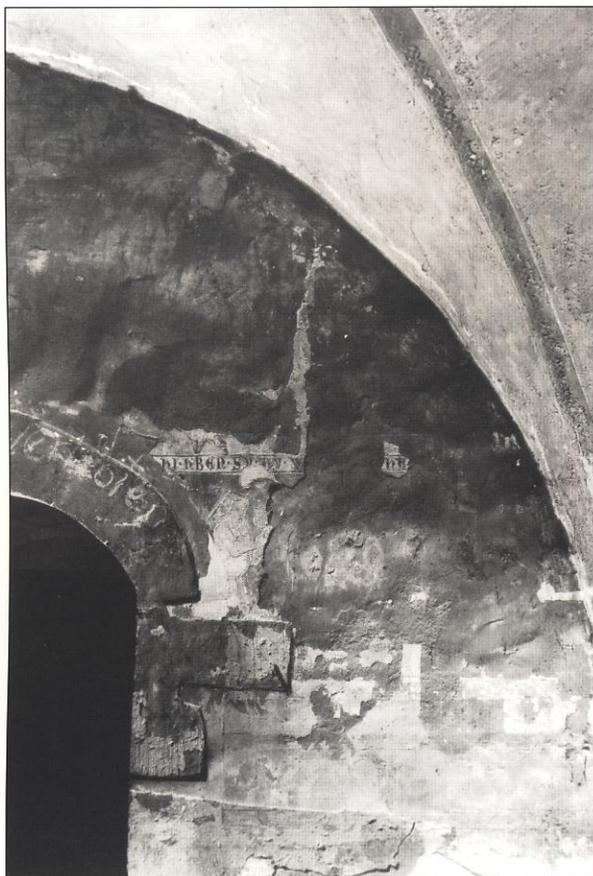
zu machen, die sich zuerst nur in Form von kleinen Freilegungsfenstern auf einer sonst dunklen verrußten Wand zu erkennen gaben (Abb. 2). Die Wandmalereien waren bis zu ihrer Freilegung zu Beginn der neunziger Jahre des 20. Jahrhunderts mit Kalktünchen überdeckt.

Abb. 2 Erfurt, ehemalige Nikolaikirche, Erdgeschoss des Turmes, Elisabethkapelle, der rechte Abschnitt der Südwand mit freiliegenden Bereichen der verdeckten Wandmalereien zur Vita der Heiligen Elisabeth, April 1979

Im Archiv des TLDA liegt eine Dokumentation zu den bestanderhaltenden Konservierungen der Wandmalereifragmente, die in der Zeit zwischen dem 13.07 und 24.07.1979 von Angela Möller vorgenommen wurden.³ Dabei wurden die wenigen freiliegenden Malereibereiche der Südwand gefestigt, die Übertünchungen aber insgesamt belassen. Lediglich Lockerungen der Übertünchungen sind mittels Japanpapier kaschiert worden, um das Strappieren von Farbschichten der mittelalterlichen Malereien bei Ablösungen der Tüncheschichten zu vermeiden. Eine Abbildung zeigt erste Freilegungsproben mit einer Figur aus der unteren Szene rechts neben dem Südeingang (Abb. 3). Der Umfang der Maßnahmen wurde durch graphische Lokalisierung und die Beschreibung der Konservierungsmaßnahmen und Teilfreilegungen dokumentiert. Mit dem Hinweis auf die Gefahr der Ablösung von größeren bemalten Putzpartien ist schon damals auf den akuten Handlungsbedarf aufmerksam gemacht worden.

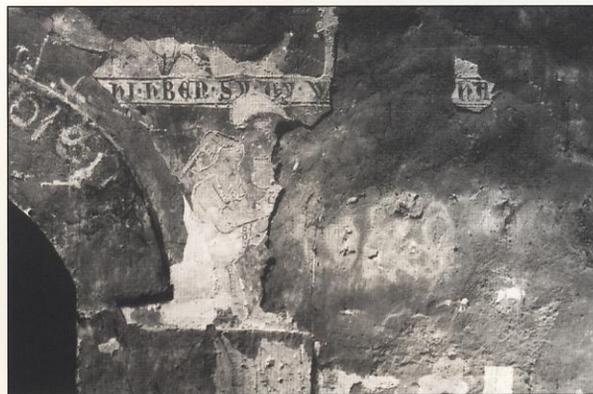
Abb. 3 Erfurt, ehemalige Nikolaikirche, Erdgeschoss des Turmes, Elisabethkapelle, Südwand, größtenteils freigelegte Figur mit Becher, darüber Buchstaben in einem Schriftband, April 1979

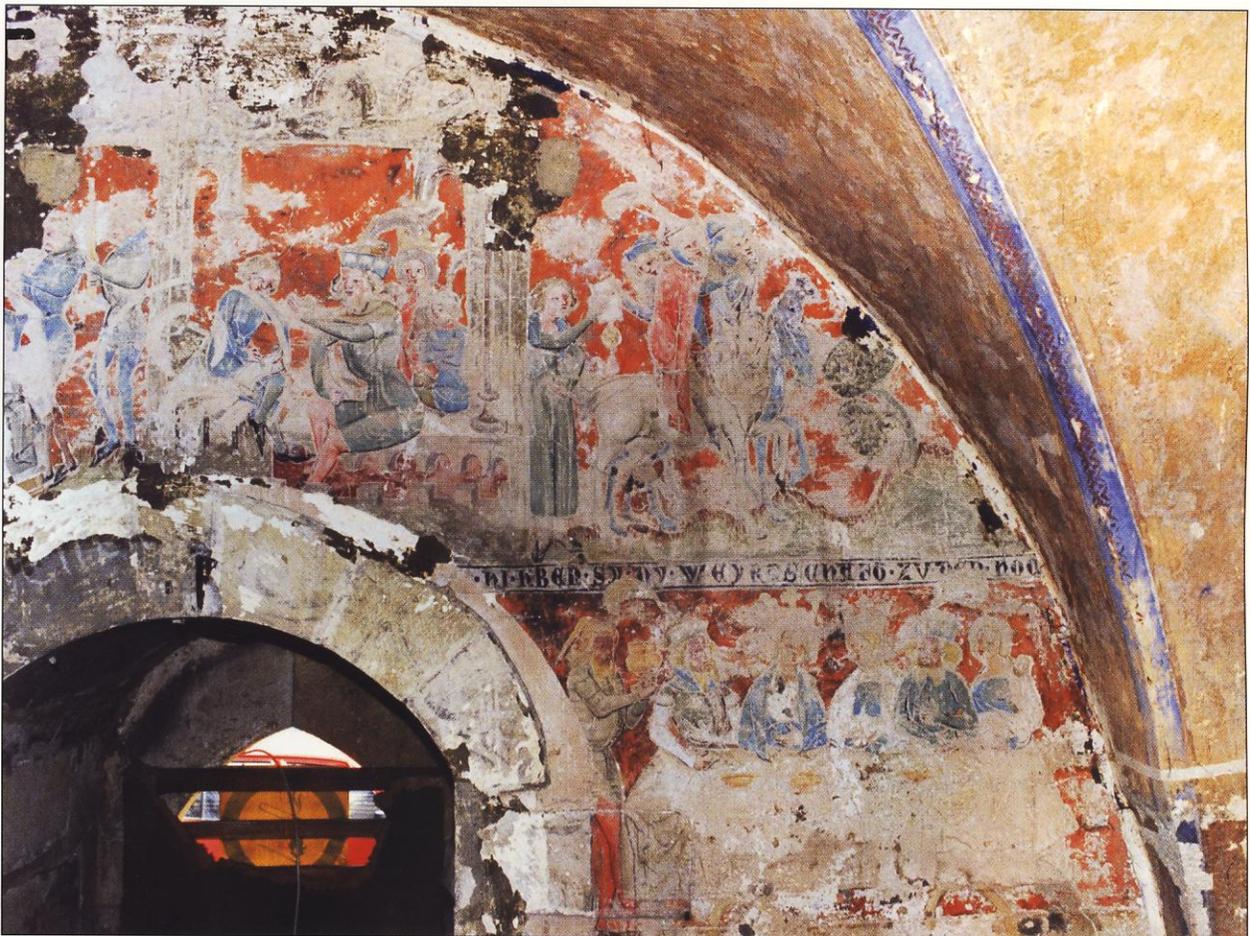
Abb. 4 Erfurt, ehemalige Nikolaikirche, Erdgeschoss des Turmes, Elisabethkapelle, Südwand, Ansicht des gesamten freiliegenden Malereibestandes, Oktober 1994

Nach der Einholung von Angeboten für die Sicherungsmaßnahmen durch freiberufliche Restauratoren mussten dann allerdings weitere zwei Jahre vergehen, bis im Sommer 1994 mit einer Aufgabenstellung des Thüringischen Landesamtes für Denkmalpflege und Fördermitteln des Landes konservatorische Maßnahmen beauftragt werden konnten. Ausgeführt wurden Sicherungen an bemalten Putzschalen durch Anböschungen, partielle Mörtelinjektionen sowie Konservierungen an lockeren Farbschichten. Aus konservatorischen Gründen sind weitere verdeckte Bereiche des Malereibestandes freigelegt worden. Damit wurden bisher unbekannte Details von Darstellungen sichtbar, die eine erste sichere ikonographische Zuordnung zur Legende der heiligen Elisabeth von Thüringen ermöglichten (Abb. 4).
