MATERIALHEFTE  
ZUR UR- UND FRÜHGESCHICHTE  
NIEDERSACHSENS

Stefan Flindt, Nils Hellner  
und Robert Knechtel

# Das KZ-Außenlager Ellrich Juliushütte – Eine archäologisch-bauhistorische Dokumentation

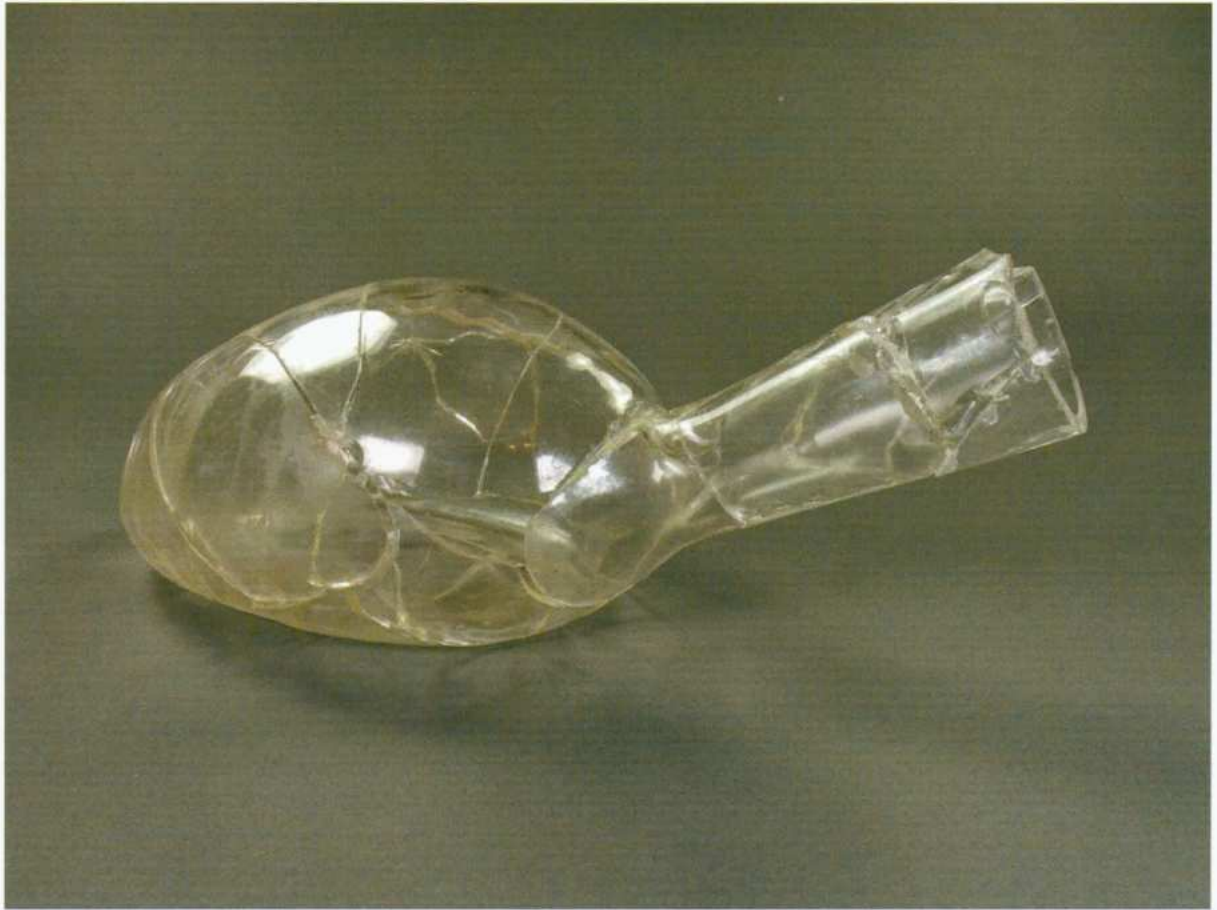
**Abb. 267.** Gebäude 27 Ost. In der südöstlichen Ecke des Raums mit Fliesenboden fanden sich in einer größeren Fundkonzentration auch die Scherben einer Urinflase aus Weißglas (max. Länge: 32 cm, max. Breite 14 cm). Zahlreiche feine Kratzer auf der Standfläche deuten darauf hin, dass diese über einen längeren Zeitraum hinweg genutzt wurde (Befund 27/14, Quadrant 7, FNr. 44) (Landkreis Göttingen, Foto: M. Beuermann).
