Studien zu den historischen Wässerungswiesen Sachsens

von Wolfgang Thoß

Blankenhainer Berichte Band 27

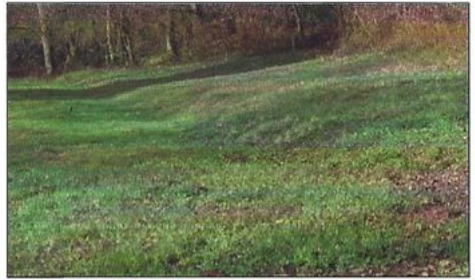
Abb. 92 und 93: Verlauf und Profil des Bewässerungsgrabens (19.03.2019).

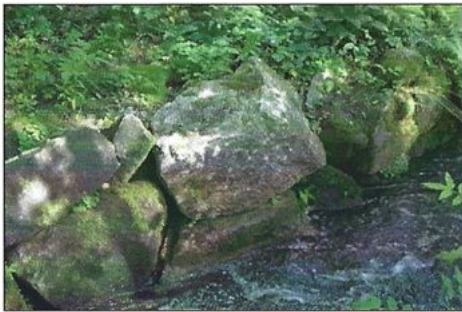
Abb. 94: Vermutliche Wasserentnahme (17.06.2020).

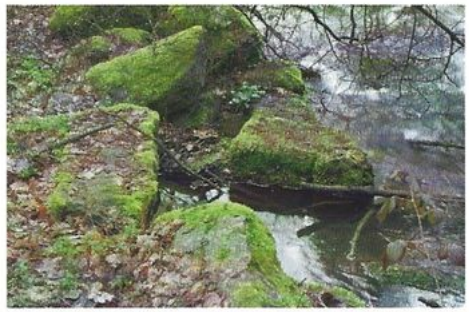
Abb. 95: Wehr 2 (29.03.2019).

Im Crinitzer Wasser befinden sich zwei Grundwehre. Am oberen Grundwehr (nicht dargestellt) zweigt über ein regulierbares Schütz der Mühlgraben der Niedercrinitzer Mühle ab. Vermutlich befand sich unmittelbar nach der Unterquerung eines Weges am Mühlgraben eine Stauanlage. Ein später eingesetzter Steinblock mit hellerer Färbung (Abb. 94) weist darauf hin. Das darunterliegende Grundwehr mit regulierbarem Abgang (Abb. 95) weist wahrscheinlich auf eine ältere Wehranlage hin.

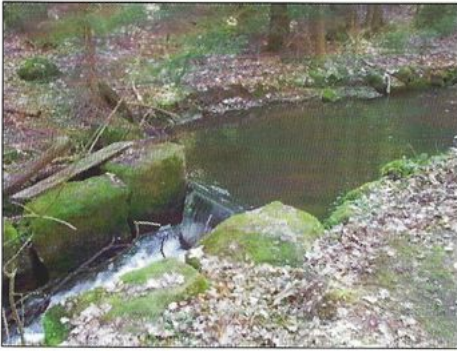
Abb. 109: Gesamtansicht der Wehranlage (20.06.2019).

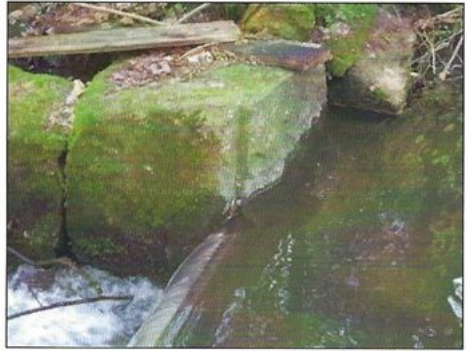
Abb. 110: Detail der Wehranlage (20.06.2019).

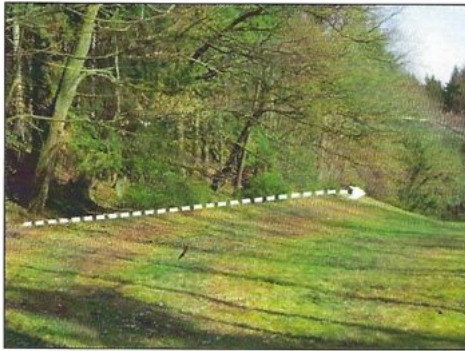
Abb. 111: Verlauf des Bewässerungsgraben auf der linken Talseite (20.06.2019).

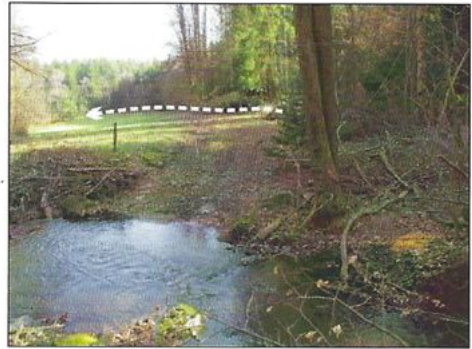
Abb. 112: Verlauf des Bewässerungsgraben auf der rechten Talseite (20.06.2019).
